CONSTRUCTEUR

S.N. CENTRAIR
Aérodrome BP 44 - 36300 Le Blanc - France

MANUEL D'ENTRETIEN
PLANEUR CENTRAIR
101 – 101 A – 101 P – 101 AP

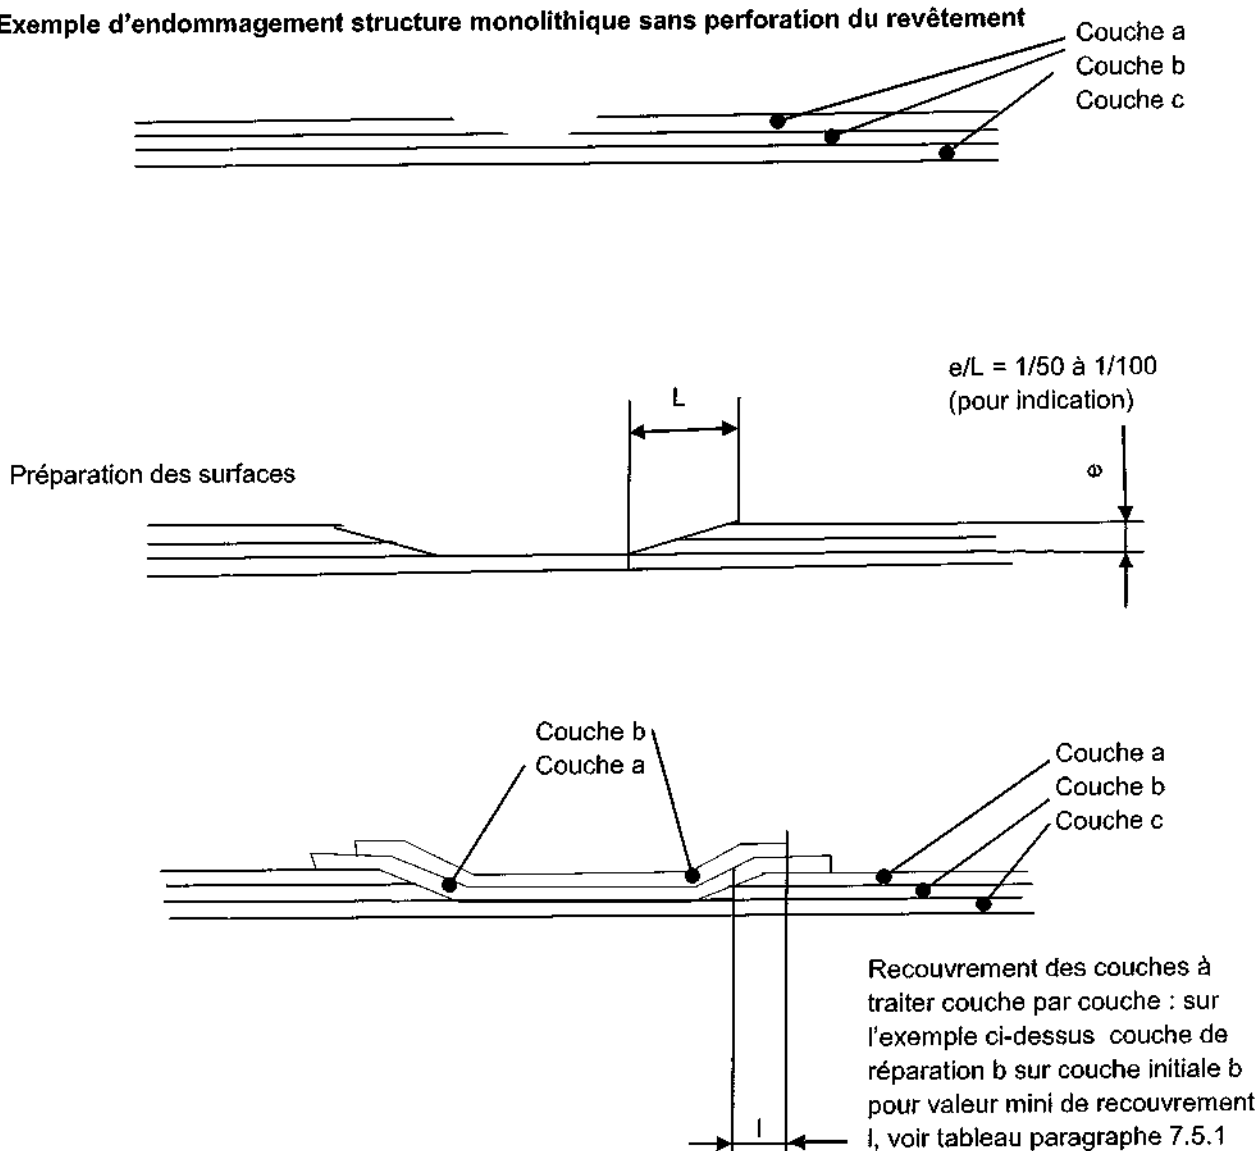
Exemple d'endommagement structure monolithique sans perforation du revêtement

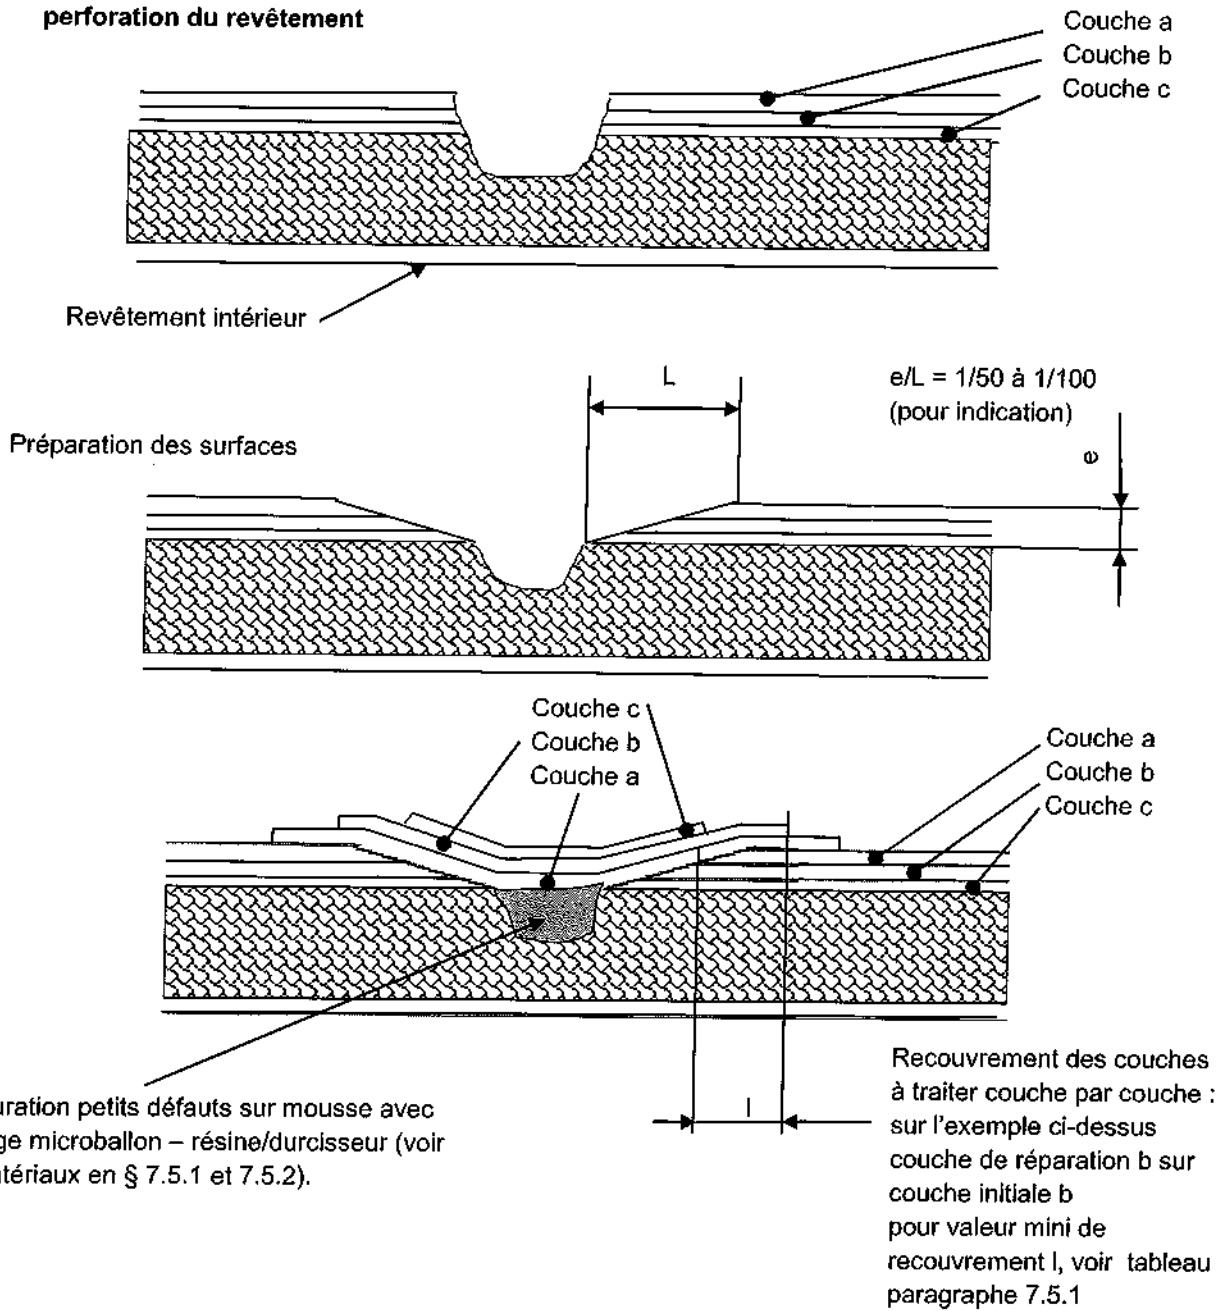
exemple d'endommagement sur
 structure sandwich sans
 perforation du revêtement

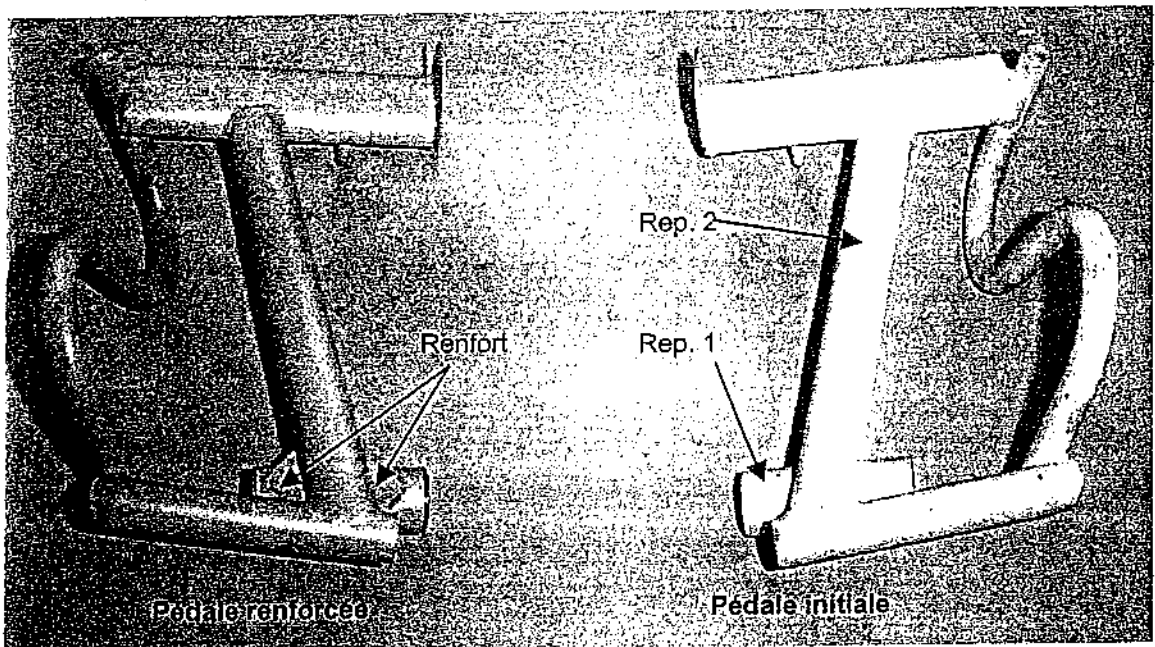
1. Contrôler sous un mois l'état de la soudure entre le tube d'articulation (repère 1) et le tube vertical (repère 2) sur les 2 pédales de palonnier afin d'y déceler un éventuel début de crique. Ce contrôle doit être fait par ressuage (pénétrant Ardrex 996P2 et révélateur 9D1 par exemple) après décapage local de la peinture. En cas de découverte d'amorce de crique, le remplacement de la pédale est impératif avant tout nouveau vol.
2. Remplacer sous un an maxi et au plus tard lors de la prochaine visite annuelle les pédales non renforcées par des pédales réf. \$Y185A (pédale gauche) et \$Y196A (pédale droite).

Une notice explicative est disponible à SN CENTRAIR pour le démontage et remontage des pédales, et installation et réglage des câbles de direction (document 101BE1650)

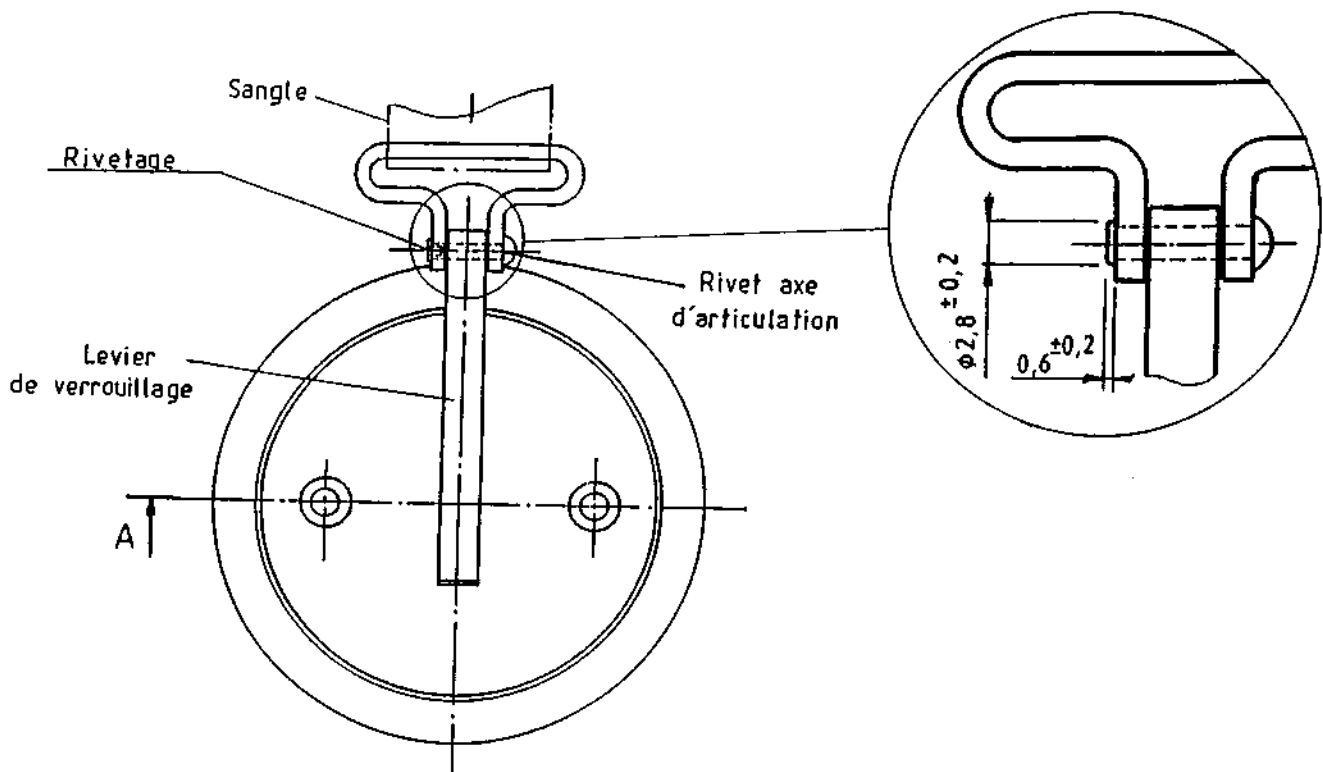
Les planeurs mentionnés ci-dessus étant équipés de harnais pouvant rencontrer le même problème, nous recommandons de vérifier le matage du rivet. Dans le cas où les dimensions relevées sont inférieures à celles indiquées sur le dessin, ou si le matage vous semble faible, prendre contact avec S.N. CENTRAIR pour que nous fixions ensemble les modalités de mise en conformité du harnais.

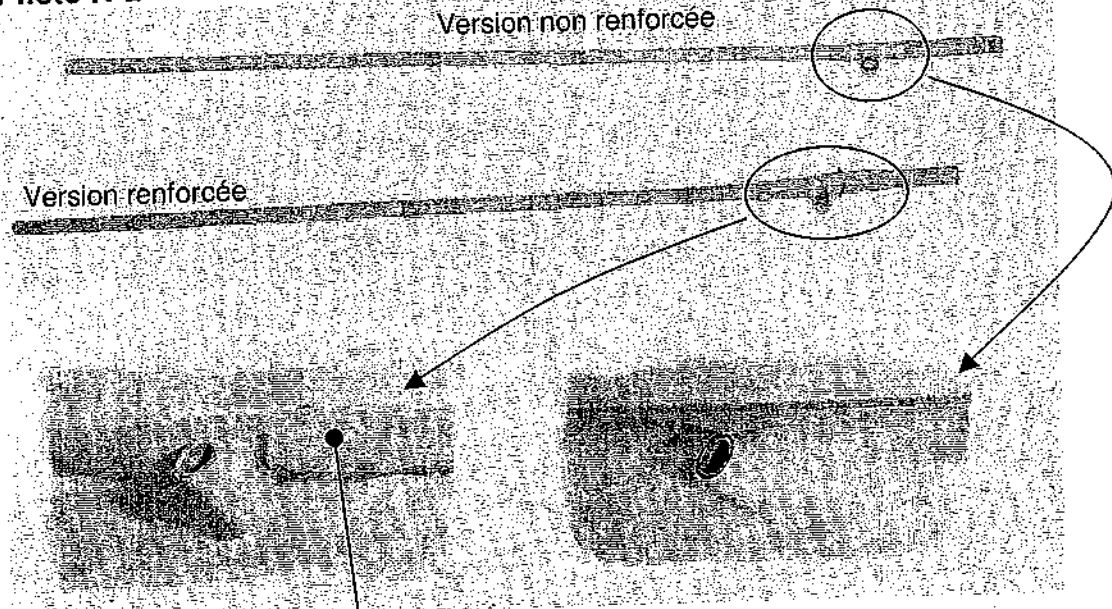
Photo N°2

Présence d'un tube renfort au niveau du pivot d'articulation pour la version renforcée

Ayant récemment été informé d'une rupture d'un tel tube de verrouillage ancienne version, il est donc confirmé que le renforcement de cette pièce était justifié et le remplacement systématique des pièces ancienne version non renforcée nécessaire.
