CONSTRUCTEUR

S.N. CENTRAIR
Aérodrome BP 44 - 36300 Le Blanc - France

MANUEL D'ENTRETIEN
PLANEUR CENTRAIR
101 – 101 A – 101 P – 101 AP

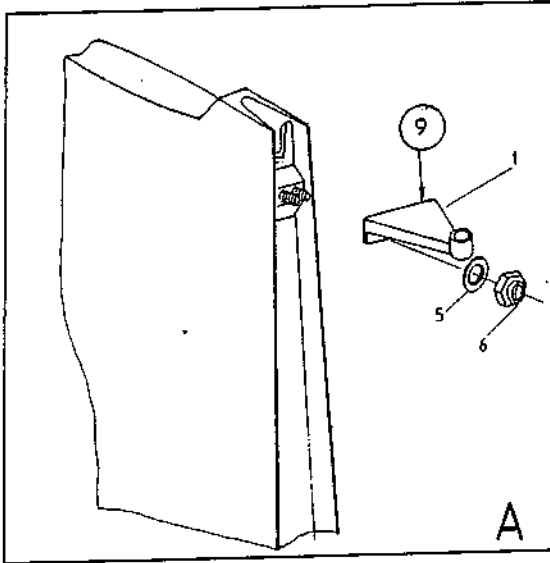
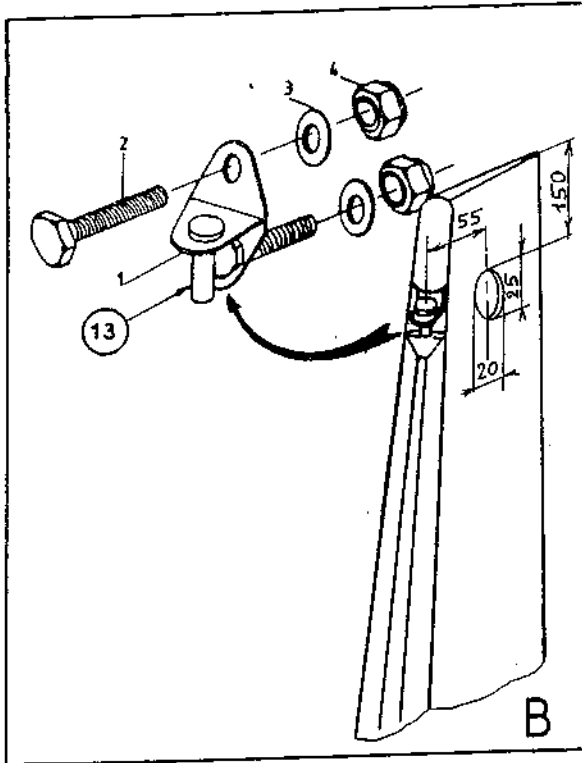
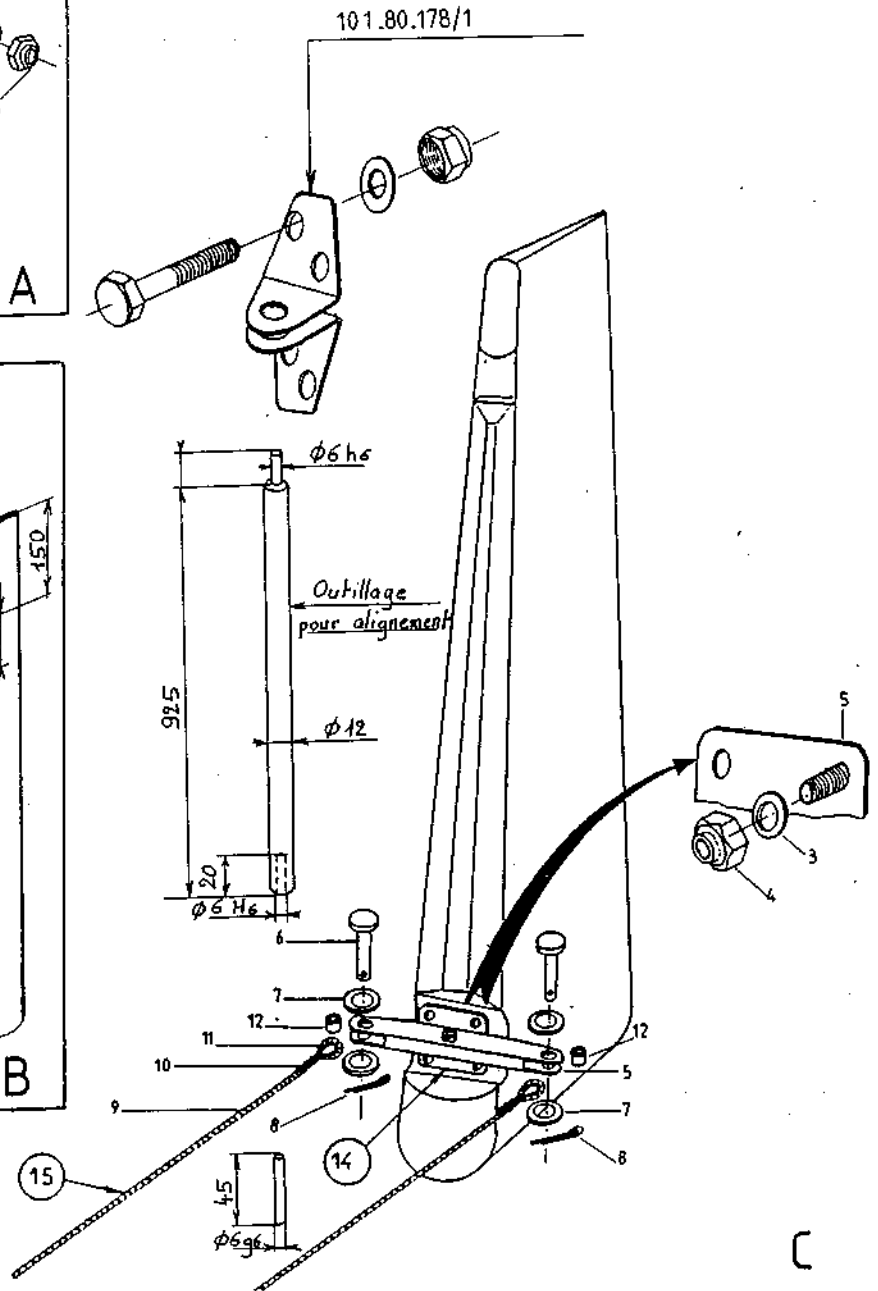
Suite à la découverte de deux cas de rupture de l'axe supérieur de la gouverne de direction, il est impératif d'effectuer d'urgence la vérification de cette pièce (N°13, fig.B, page 5.6) en procédant comme suit

En cas de rupture de l'axe ou traces de grippage de l'axe, arrêter les vols et procéder au remplacement des pièces défectueuses par des pièces de conception nouvelle, comme suit, après avoir commandé au constructeur CENTRAIR le kit N° 1.

Démontage de la ferrure (rep. 13, fig. B, page 5.6)

- Percer un trou dans le revêtement de la gouverne (voir fig.B)
- Démonter la pièce mécanique,
- Boucher les trous de fixation avec la résine silicée (100g résine, 38g durcisseur, 28g de silice) et appliquer 1 tissu (réf. 92140) à l'extérieur, à 45 degrés par rapport à l'axe vertical.
- Laisser la résine polymériser 8h. en température ambiante.

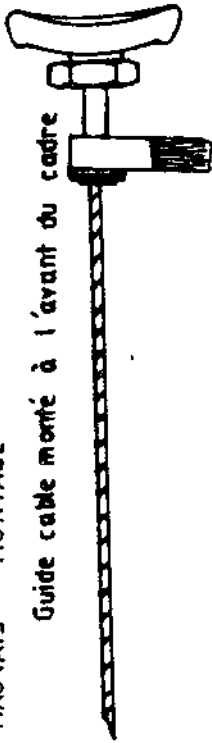
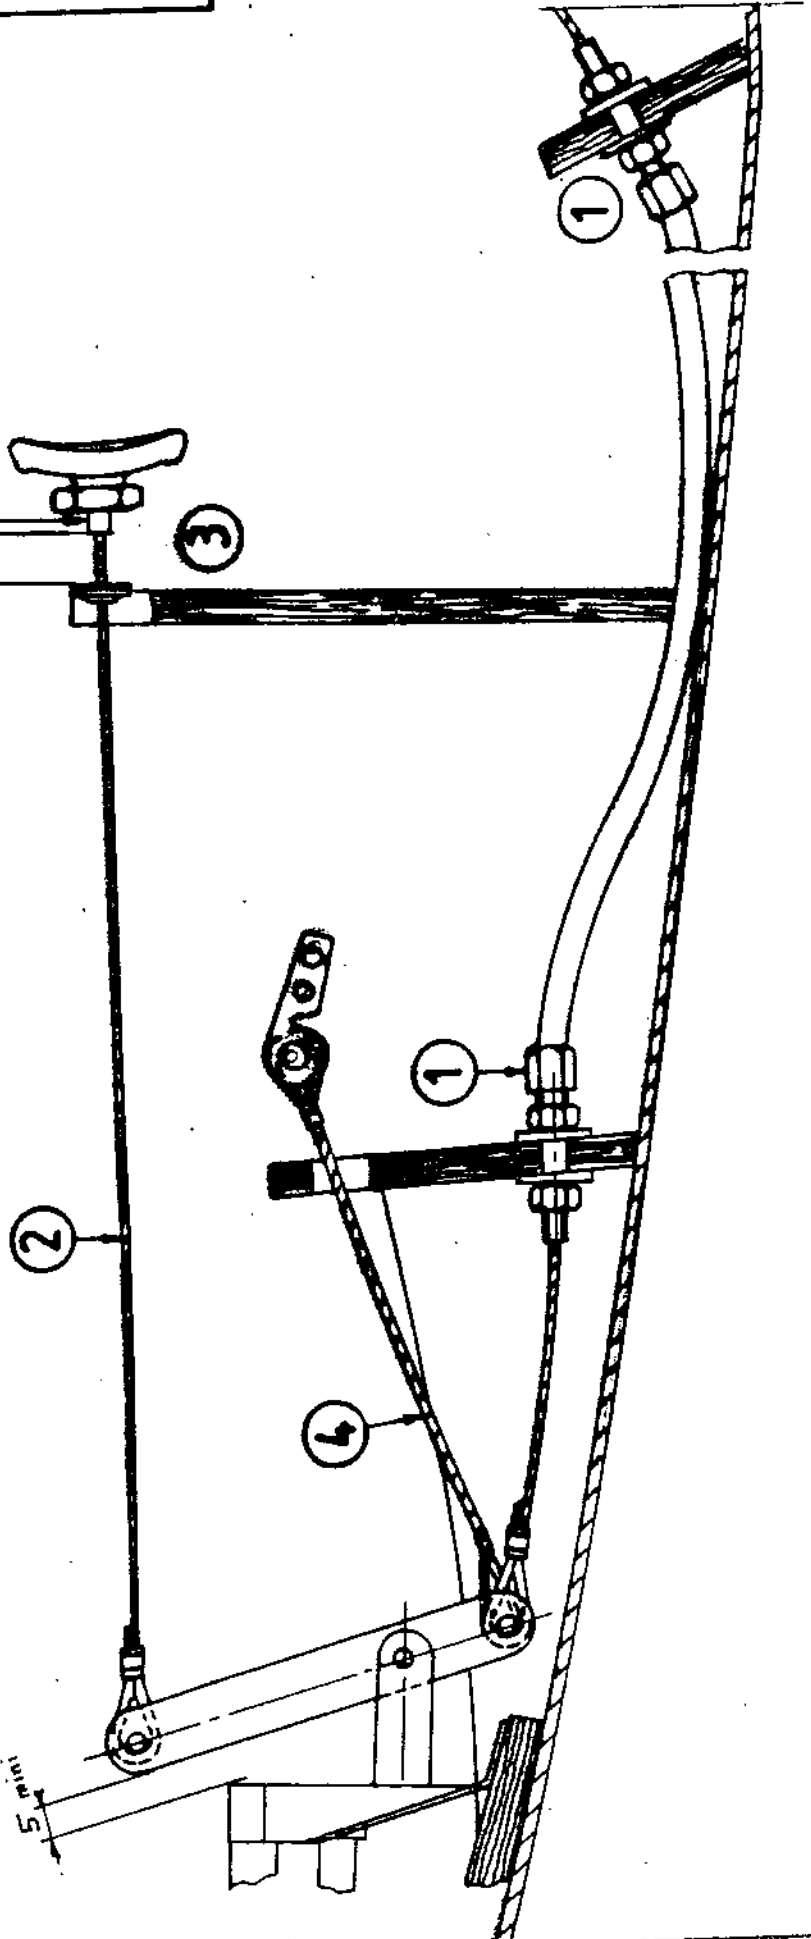
FIGURE 2

MAUVAIS MONTAGE

Guide câble monté à l'avant du cadre

MONTAGE CORRECT

JEU A

5 mm

- 3.12 - Sur les planeurs équipés du crochet avant seul, remplacer le cable (rep. 4 fig. 2)
 - 3.13 - Sur les planeurs équipés des crochets avant et arrière, remplacer le cable (rep. 4 fig. 2) si celui-ci limite le jeu et agir sur les embouts réglables pour que les tensions soient identiques sur les deux crochets de manière à provoquer leur ouverture simultanée.

- 3.2 - Après avoir effectué ces opérations, s'il n'y a pas assez de jeu en B
 - 3.21 - Sur les planeurs équipés de crochet arrière seul et comportant une gaine plastique entre la poignée de largage et le guide de cable (rep. 3 fig. 2) le réglage s'effectue en raccourcissant cette gaine et/ou en vis-
sant les embouts réglables (rep. 1 fig. 2)

Si la gaine (rep.3 fig.2) n'existe pas, visser les embouts réglables (rep.1 fig.2). Si le jeu requis ne peut être obtenu, procéder au remplacement du cable de commande (rep. 2 fig.2)

3.22 - Sur les planeurs équipés des crochets avant et arrière ou du crochet avant seul et comportant la gaine plastique (rep.3 fig.2) raccourcir cette gaine.

Si la gaine (rep.3 fig.2) n'existe pas ou si le jeu requis ne peut être obtenu, procéder au remplacement du cable de commande (rep. 2 fig. 2)

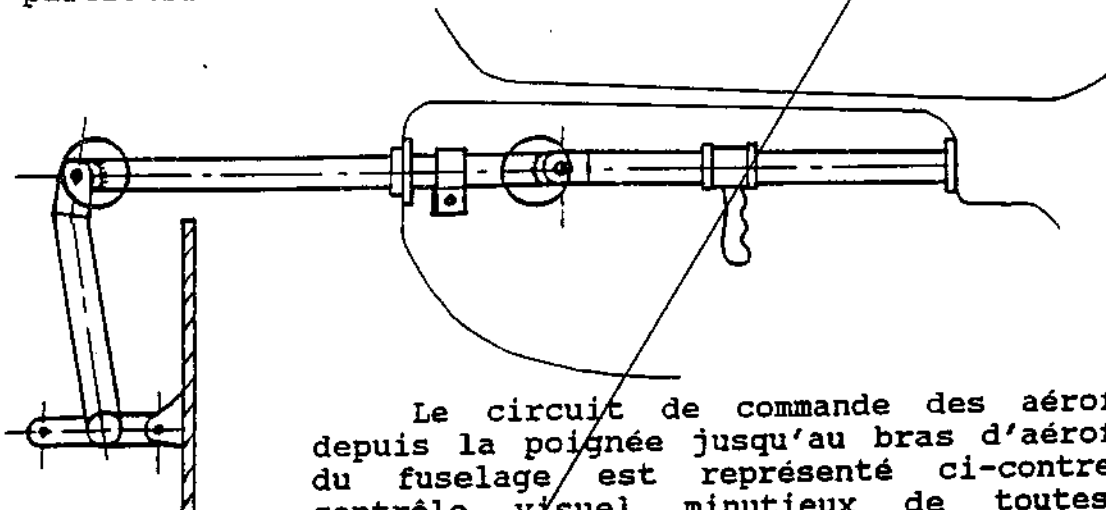
Nous tenons à attirer l'attention des utilisateurs sur l'importance de ces inspections et notamment sur la chaîne de commande des aérofreins dans le fuselage laquelle est particulièrement sollicitée.

Le circuit de commande des aérofreins depuis la poignée jusqu'au bras d'aérofreins du fuselage est représenté ci-contre. Un contrôle visuel minutieux de toutes les parties soudées et en particulier des parties encerclées doit être effectué, si besoin, à l'aide d'un miroir et d'une lampe et après nettoyage, afin d'y déceler un éventuel début de crique.

Une telle inspection n'ayant, semble-t-il, pas été systématiquement effectuée lors des visites périodiques, nous recommandons :

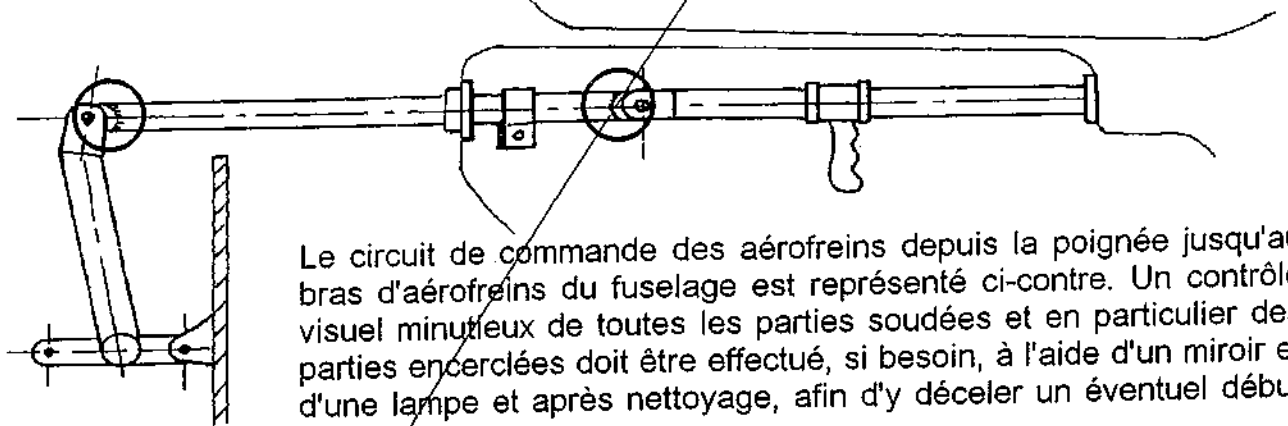
Nous tenons à attirer l'attention des utilisateurs sur l'importance de ces inspections et notamment sur la chaîne de commande des aérofreins dans le fuselage laquelle est particulièrement sollicitée.

Le circuit de commande des aérofreins depuis la poignée jusqu'au bras d'aérofreins du fuselage est représenté ci-contre. Un contrôle visuel minutieux de toutes les parties soudées et en particulier des parties encerclées doit être effectué, si besoin, à l'aide d'un miroir et d'une lampe et après nettoyage, afin d'y déceler un éventuel début de crique.

En cas de constatation de crique, prendre contact avec S.N. CENTRAIR pour l'informer du défaut constaté. Une réparation du planeur doit alors être réalisée avant tout nouveau vol.

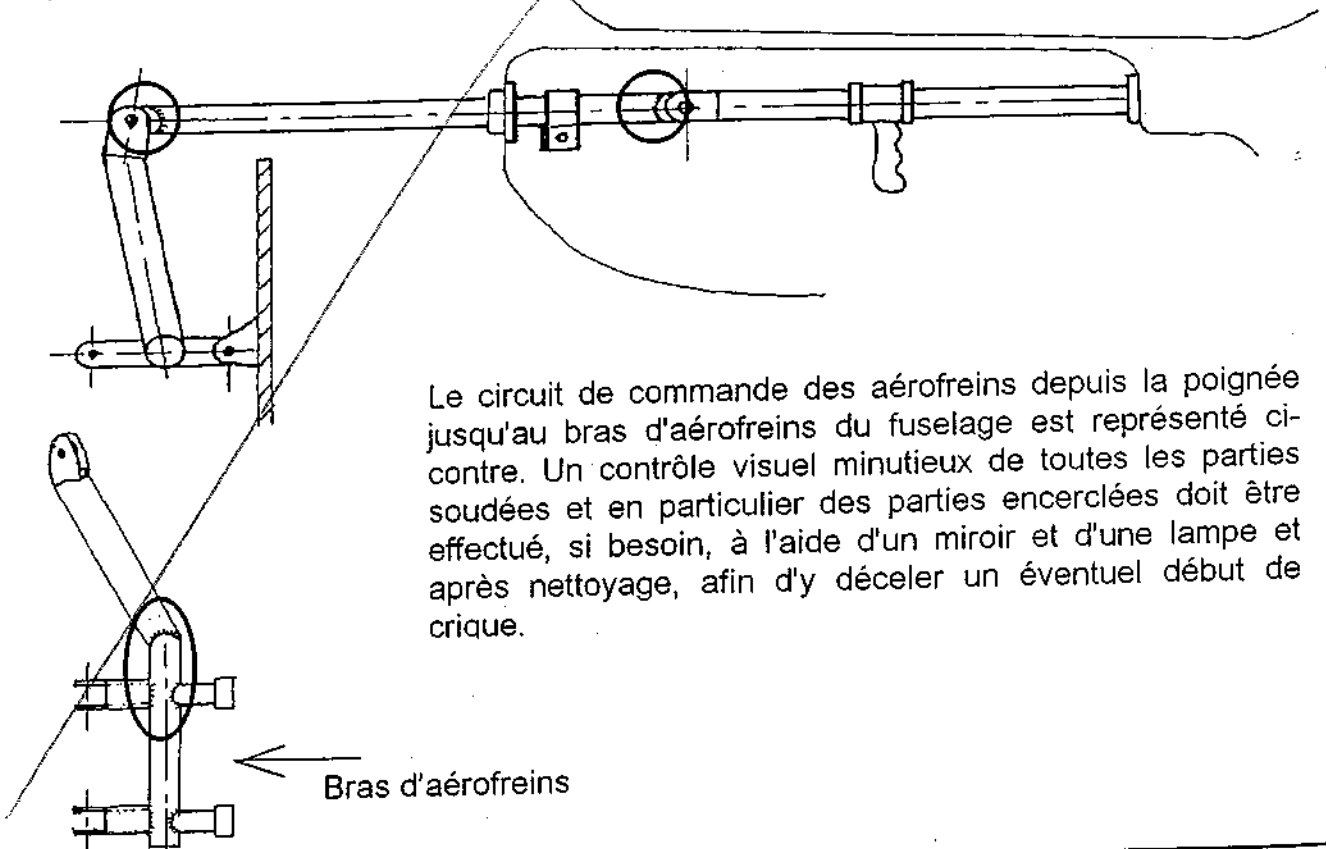
Nous tenons à attirer l'attention des utilisateurs sur l'importance de ces inspections et notamment sur la chaîne de commande des aérofreins dans le fuselage laquelle est particulièrement sollicitée.

Le circuit de commande des aérofreins depuis la poignée jusqu'au bras d'aérofreins du fuselage est représenté ci-contre. Un contrôle visuel minutieux de toutes les parties soudées et en particulier des parties encadrées doit être effectué, si besoin, à l'aide d'un miroir et d'une lampe et après nettoyage, afin d'y déceler un éventuel début de crique.

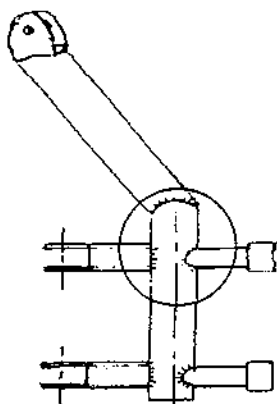
Le circuit de commande des aérofreins depuis la poignée jusqu'au bras d'aérofreins du fuselage est représenté ci-dessus. Un contrôle visuel minutieux de toutes les parties soudées et en particulier des parties encadrées doit être effectué, si besoin, à l'aide d'un miroir et d'une lampe et après nettoyage, afin d'y déceler un éventuel début de crique.

NOTA: Etant donné la difficulté éventuelle d'analyse des soudures du bras d'aérofreins (repérées sur le croquis ci-dessus) par des opérateurs n'ayant pas l'habitude de tels contrôles, nous demandons, par mesure préventive, de remplacer ce bras par la pièce \$Y57D pour les planeurs équipés de branchement manuel des commandes d'ailerons et d'aéro-freins et la pièce \$Y818E pour les planeurs équipés de branchement automatique de ces commandes. Ces pièces ont été renforcées par sécurité pour limiter le risque d'apparition de criques en cas de fortes surcharges en utilisation et équipent d'origine les planeurs depuis le N° de série 101A0628.

En cas de constatation de crique, prendre contact avec S.N. CENTRAIR pour l'informer du défaut constaté. Une réparation du planeur doit alors être réalisée avant tout nouveau vol.

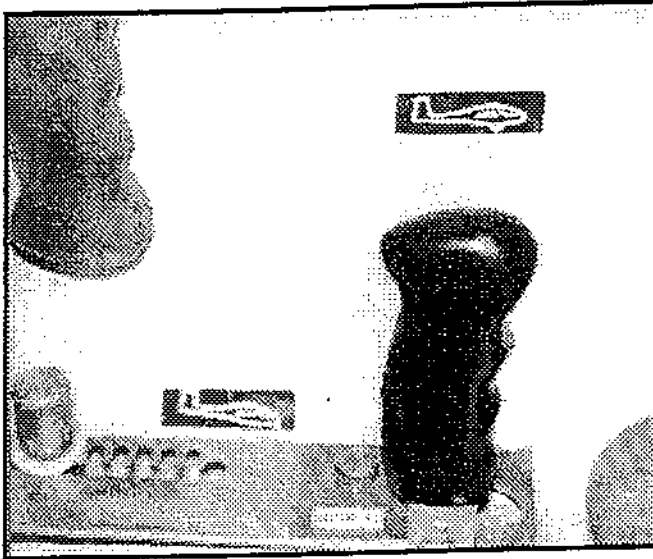
Figure 1 : Vue de la poignée de train ancienne version.

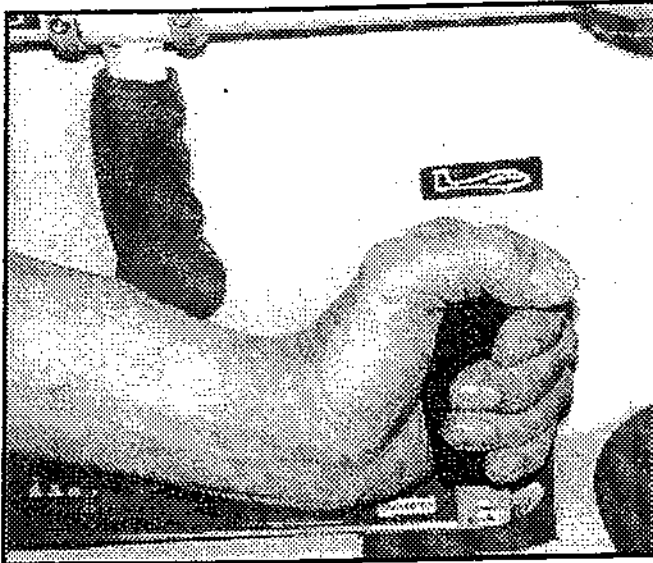
Figure 3 : Préhension de la poignée ancienne version.

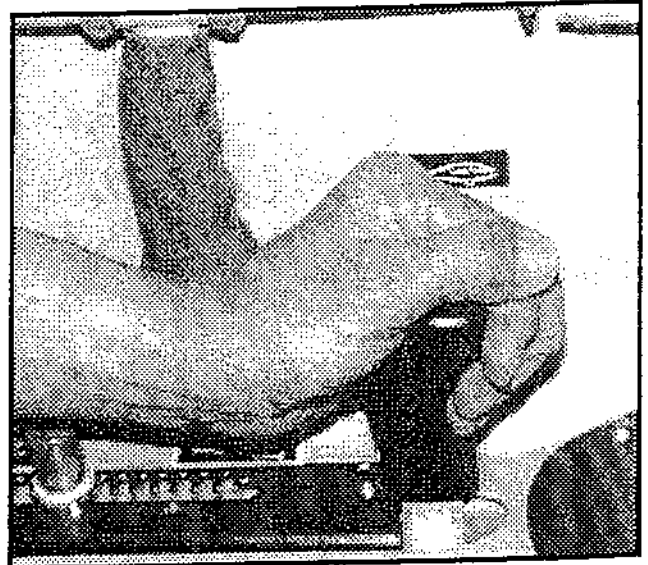
Figure 4 : Préhension de la poignée nouvelle version.

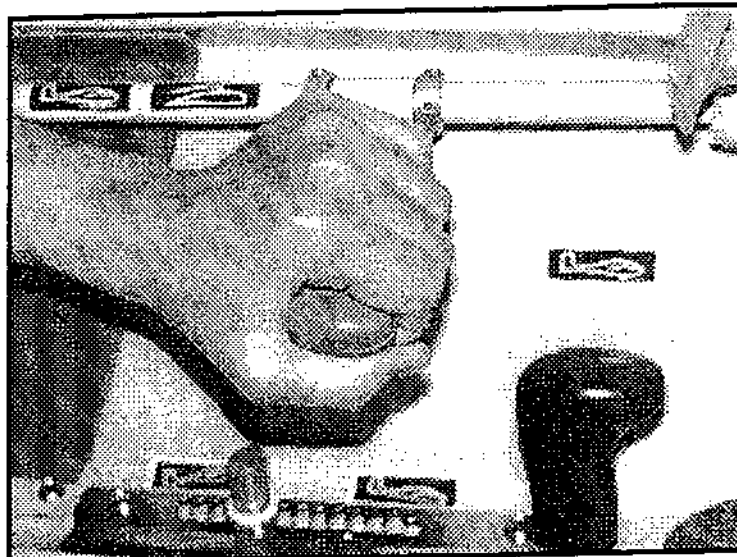
Figure 5 : Préhension de la poignée d'aérofreins.

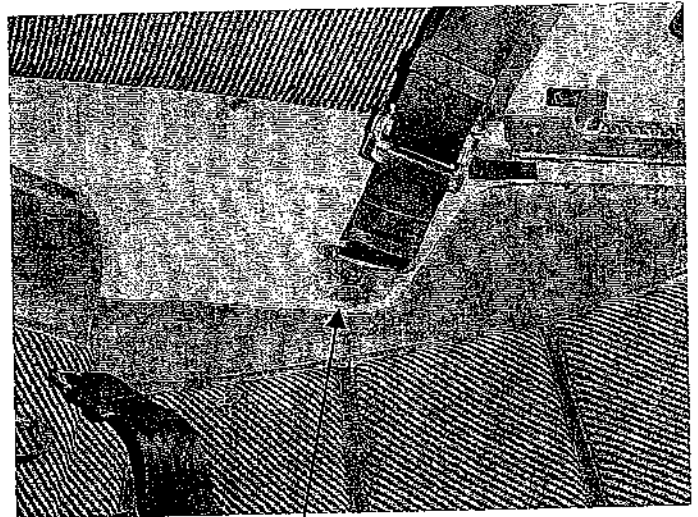
Ferrure fixation harnais

Lors de l'installation du pilote dans le cockpit, par manque d'attention, cette ferrure peut être contrainte vers le bas en cas d'appui par exemple du parachute si le harnais n'est pas maintenu en position relevée. Une telle mise en charge peut entraîner des déformations et des criques sur cette ferrure, problème qui nous a été rapporté sur un planeur.

Toutefois, par ce bulletin de service, SN CENTRAIR demande aux propriétaires de planeur "Pégase" de vérifier l'état de ces ferrures et leur libre débattement pour s'assurer qu'un défaut éventuel n'ait pas été oublié lors des contrôles réguliers.

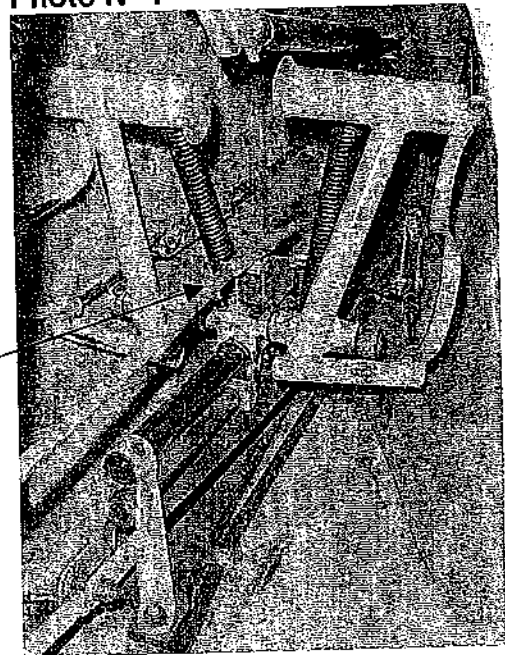
Photo N° 1

Tube de réglage
verrouillage
palonnier

Ce tube de verrouillage a été renforcé en 1984 pour éviter d'éventuels soucis de
fonctionnement. Les planeurs fabriqués antérieurement à cette évolution n'ont pas été
systématiquement rétrofittés.

Ayant récemment été informé d'une rupture d'un tel tube de verrouillage ancienne version, il est donc confirmé que le renforcement de cette pièce était justifié et le remplacement systématique des pièces ancienne version non renforcée nécessaire.

Il est donc demandé, sous 1 mois, de vérifier la version de tube de réglage dont est équipé votre planeur (examen visuel sans démontage de pièce sur le planeur).

En cas de constatation d'endommagement sur le tube de verrouillage, le remplacement doit se faire avant le prochain vol.
