LE 84 DIVERTIFICATION

GUIDE DE MAINTENANCE A S W 2 O F PAGES REVISEES

Edition du 24 11 1978, approuvé VERITAS le 9/3/1979

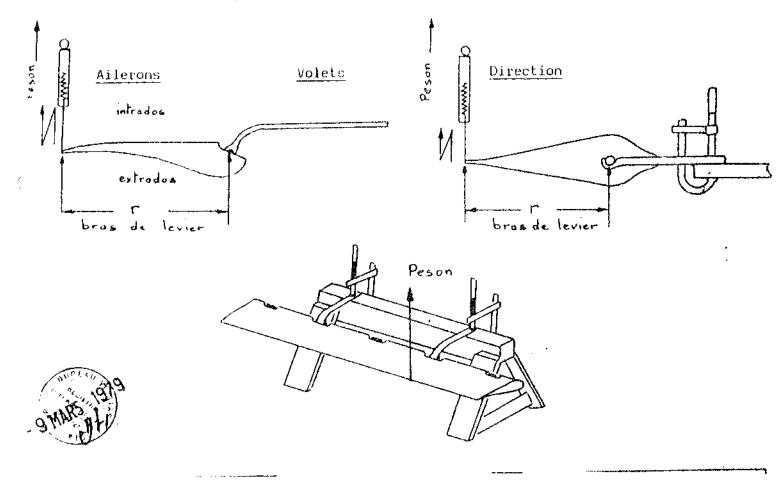
## **EQUILIBRAGE GOUVERNES**

NOTA 2 EQUILIBRAGE : Valeur de P pour équilibrage 100 % : c'est à dire corde gouverne horizontale.

•	TOLERANCE DE POIDS KG	TOLERANCES DE MOMENTS CH-KG				
DIRECTION	. 2,8 - 3,6	8,6 - 11,0				
PROFONDEUR	2,1 - 2,7	6,6 - 8,4				
AILERONS	2,2 - 2,6	2,8 - 3,5				
VOLETS	5,1 - 6,5	12,3 - 15,7

CENTRAIR		EQU	LIBRAGE GOU	JVERNES		
	MASS	FS	EQUILIBRAGE			<b></b>
	tôle masse théorique KC	masses relevées	bras de (1) levier	(2)	tolérancenon théoriques —(CN/KG)	moments rele- vés (cm/kg) <del>(1) x (2)</del>
Direction	2,8 à 3,6				8,6 11	
Profondeur	2,1 à 2,7				6,6 8,1	
Aileron Gauche	2,2 à 2,6				2,8 3,5	
Aileron Droit	2,2 à 2,6				2,8 3,5	
Volet Gauche	5,1 à 6,5				12,3 15,7	
Volet Droit	5,1 à 6,5				12,3 15,7
